Riepilogo attività da effettuare

Data report: 2019-07-05

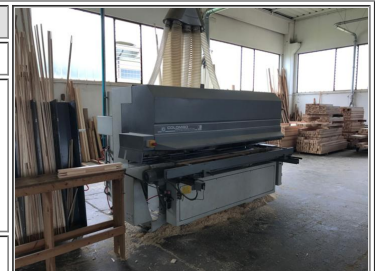
Centro di lavoro Colombo Angelo e figli s.r.l. mod. AM33/AF
Codice Etichetta: ASS-SEMP-2072-7664-3832-6379-206
<ul style="list-style-type: none"> • Stato: Implementazione • Proprietario: <input type="text"/> • Stabilimento: <input type="text"/> • Reparto: <input type="text"/>
<p>* Verifiche annuali dei componenti di sicurezza</p> <ul style="list-style-type: none"> • Data inizio: 2019-07-04 Data fine: 2019-07-04 <ul style="list-style-type: none"> ◦ Verificare lo stato generale delle protezioni presenti. Note: La macchina è dotata di una tavola porta pezzo a movimento automatico, due stazioni di lavoro: una di taglio e una di piallatura. La macchina è provvista di un funzionamento automatico che esegue il ciclo di lavoro, non di una modalità di lavoro manuale, eseguendo di volta in volta l'intero ciclo. I parametri sono settati con macchina ferma. Permane un rischio residuo elevato di contatto con gli organi di lavorazione in quanto le protezioni presenti non coprono sufficientemente le zone di lavoro pericolose in fase di taglio (lama) e piallatura (rulli e lama) nè il movimento in automatico della tavola porta pezzo. Per abbassare il rischi ad una soglia di accettabilità risulta necessario integrare le protezioni presenti segregando completamente l'area di lavoro attraverso protezione perimetrale dotata di porta di accesso interbloccata con microinteruttore di interblocco con bloccaggio del riparo. L'accesso all'interno dell'area perimetrata sarà possibile solo attraverso richiesta d'accesso, e arresto dei movi

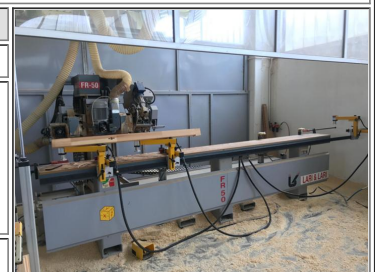
Centro di lavoro FR50 Lari e Lari
Codice Etichetta: ASS-SEMP-8026-1800-5936-1545-037
<ul style="list-style-type: none"> • Stato: Implementazione • Proprietario: <input type="text"/> • Stabilimento: <input type="text"/> • Reparto: <input type="text"/>
<p>* Verifiche annuali dei componenti di sicurezza</p> <ul style="list-style-type: none"> • Data inizio: 2019-07-04 Data fine: 2019-07-04 <ul style="list-style-type: none"> ◦ Verificare se esiste il selettore modale a norma nel caso in cui siano previste per la macchina operazioni in condizioni d'impiego diverse (esclusione sicurezze) e verificare il dispositivo di comando Note: Ripristinare il corretto funzionamento del microinterruttore di interblocco (cat. 3) con la porta a slide così da garantire le funzioni di sicurezza oggi manomesse. Eliminare la possibilità di lavorare a sicurezze escluse. Remotare i comandi di rotazione e movimentazione su volantino manuale bimanuale remoto così da poter azionare i movimenti in sicurezza e avere il controllo dell'area di lavoro. ◦ Verificare la chiarezza operativa dei sistemi di comando e lo stato dei pulsanti, delle indicazioni di comando e degli indicatori luminosi. Note: Distanziare i comandi remotati di marcia e arresto in quanto azionabili in maniera da eludere le sicurezze presenti e dotare le pulsantiere di reset ◦ Verificare la non possibilità di un avvio intempestivo. Note: Permane un rischio residuo di schiacciamento nella fase di blocco pezzo attraverso azionamento dei cilindri pneumatici per mezzo di pedale uomo presente. Per ridurre sotto la soglia di accettabilità il rischio è necessario implementare comando a doppia pressione, in modo da chiudere con una prima pressione il blocco del pezzo, e azionare la tenuta alla massima pressione solo in fase di avvio ciclo, senza possibilità di avere schiacciamento tra pezzo e spintore. ◦ Verificare il corretto funzionamento delle barriere fotoelettriche (se presenti) Note: Presente fotocellula monoraggio posizionata ad altezza 800 mm da terra insufficiente a inibire la possibilità di passaggio uomo. E' necessario implementare almeno una fotocellula monoraggio altezza 300 mm e portare a soglia 600 mm la

barriera presente per inibire la possibilità di passaggio uomo.

- Verificare lo stato della pulizia generale

Note: Dimensionare correttamente l'impianto di aspirazione per la macchina.

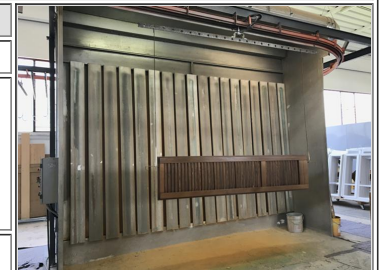
Impianto di verniciatura Vidali Impianti srl

- **Data inizio:** 2019-07-04
Data fine: 2019-07-04
 - Verificare il corretto funzionamento del fungo di emergenza.
Note: Implementare fungo di emergenza in zona di essiccazione
 - Verificare la presenza di manuali di uso e manutenzione, cartelli, pittogrammi e di eventuali procedure operative.
Note: Reperire DDC e manuale di uso e manutenzione

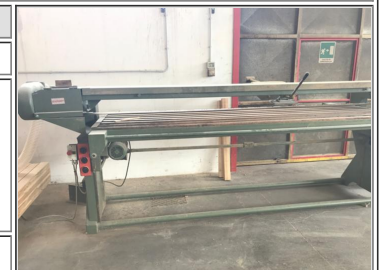
Nastratrice

- **Data inizio:** 2019-07-04
Data fine: 2019-07-04
 - Verificare il corretto funzionamento del fungo di emergenza.
Note: Posizionare il pulsante d'emergenza in posizione più idonea ad essere premuto
 - Verificare lo stato generale delle protezioni presenti.
Note: Implementare protezioni fisse su zona pulegge lato destro della macchina

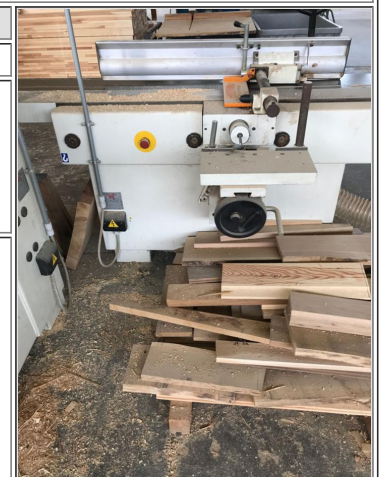
Piallatrice a filo Formula F1

- **Data inizio:** 2019-07-04
Data fine: 2019-07-04
 - Verificare lo stato generale delle protezioni presenti.
Note: Provvedere ad inserire un riparo regolabile di tipo a ponte

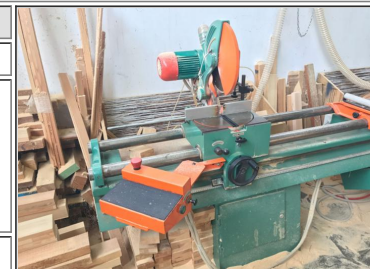
Segatrice a due teste

- Data inizio: 2019-07-04
Data fine: 2019-07-04
 - Verificare la non possibilità di un avvio intempestivo.
Note: Eliminato il comando uomo presente a pedale installato in sostituzione del comando bimanuale ad azione mantenuta. Implementare comando bimanuale con modulo pilz per contemporaneità di azionamento del lavoro.

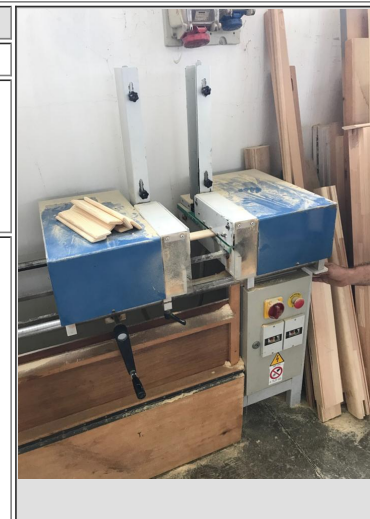
Smussatrice SB1 Bausola s.a.s.

- Data inizio: 2019-07-04
Data fine: 2019-07-04
 - Verificare lo stato generale delle protezioni presenti.
Note: La macchina è dotata di un pulsante di marcia e di un pulsante d'emergenza. Ripari fissi lungo la zona di lavoro. Risultano presenti rischi di contatto con organi in movimento di difficile segregazione per la conformazione della macchina.

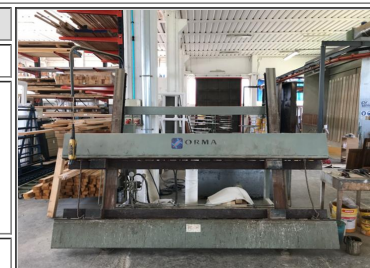
Strettoio Orma macchine

- Data inizio: 2019-07-04
Data fine: 2019-07-04
 - Verificare il corretto funzionamento delle barriere fotoelettriche (se presenti)
Note: Implementare valvola pilotata sul circuito oleodinamico in grado di garantire dal rischio di caduta accidentale della tavola per rottura tubi e mancanza olio all'interna

dei pistoni

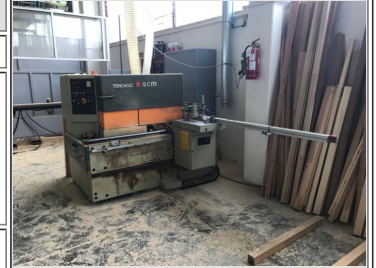
Tenonatrice Tenomac SCM

- **Data inizio:** 2019-07-04
Data fine: 2019-07-04
 - Verificare lo stato generale delle protezioni presenti.
Note: La macchina è dotata di una tavola porta pezzo a movimento automatico. La macchina è provvista di un funzionamento automatico che esegue il ciclo di lavoro, ed un funzionamneto in manuale in cui è possibile azionare i vari movimenti con comando ad impulso. Permane un rischio residuo elevato di contatto con gli organi di lavorazione in quanto le protezioni presenti non coprono sufficientemente le zone di lavoro pericolose in fase di taglio nè il movimento in automatico della tavola porta pezzo. Per abbassare il rischi ad una soglia di accettabilità risulta necessario integrare le protezioni presenti segregando completamente l'area di lavoro attraverso protezione perimetrale dotata di microinterruttore di interblocco.L'accesso all'interno dell'area perimetrata sarà possibile solo attraverso richiesta d'accesso, arresto dei movimenti pericolosi. La ripartenza sarà possibile solo attraverso reset del sistema di sicurezze,e pressione del pulsante di marcia della macchina.

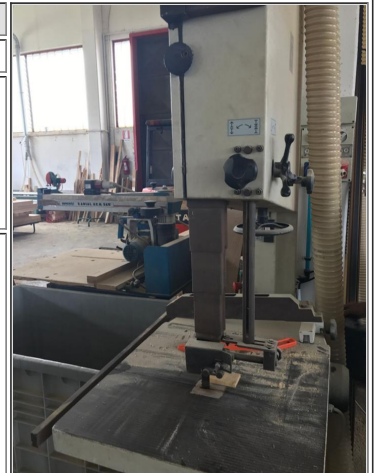
Troncatrice a nastro

- **Data inizio:** 2019-07-04
Data fine: 2019-07-04
 - Verificare il corretto funzionamento del fungo di emergenza.
Note: Instalalre inverter su motore per garantire arresto della macchina entro i 10 sec.
 - Verifica della presenza ed efficacia dei microinterruttori (stato di fissaggio, stato degli attuatori, stato dei collegamenti elettrici, angolo e/o tempo di intervento del microinterruttore).
Note: Sostituire microinterruttore su carter mobile di protezione lama;
